## Причины брака возникающего в детали типа «втулка»

А.М. Каип<sup>1</sup>, Г.П. Уляшева<sup>1</sup>, К.Н. Пантюхова<sup>1</sup>

<sup>1</sup>*Омский государственный технический университет, г. Омск, Россия*

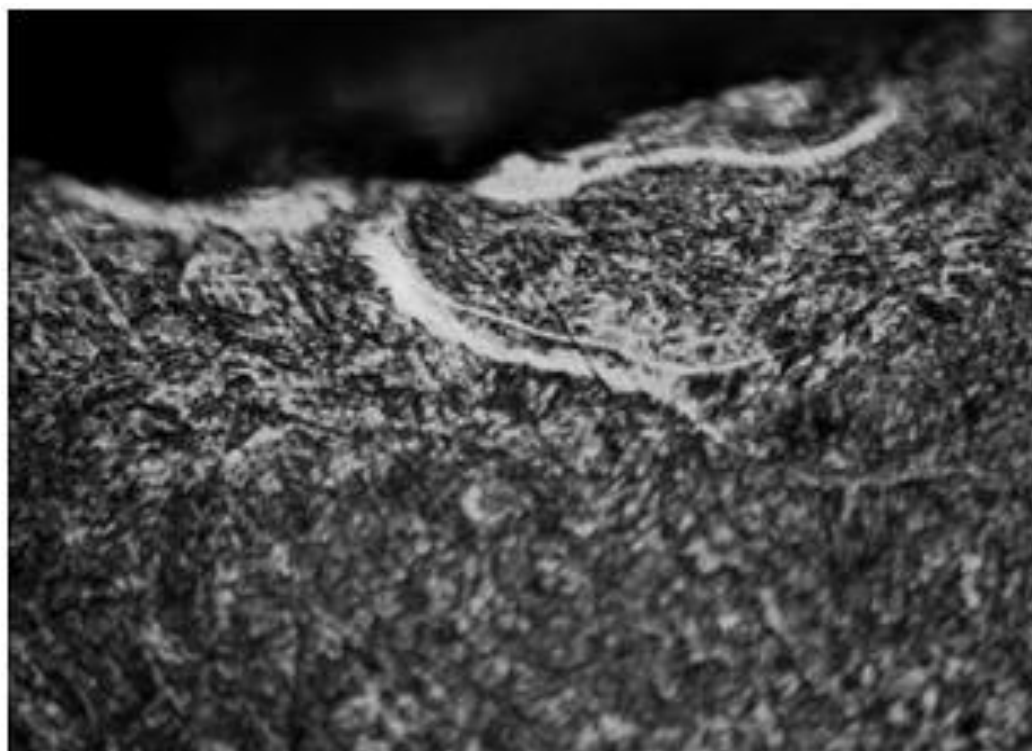
На детали втулка, выполненной из стали 40 (допускается сталь 45) обнаружены продольные волосовидные трещины, расположенные с двух диаметрально противоположных сторон в местах с наименьшей толщиной стенки трубы, выходящие на торцевую поверхность (рис. 1). Данный вид брака сопутствует большому количеству изготовленных деталей [1].

Рисунок 1 – Волосовидные трещины на торцевой поверхности детали "втулка".  
Увеличение x1000

В результате проведенных исследований установлено, что трещины на детали образовывались в процессе дробеочистки. Достаточно тонкий (1,7 мм) цементованный слой твердостью 60–61 HRC, прилегающий к участкам тонкого сечения, охрупчивается под воздействием значительных сжимающих напряжений.

Таким образом, трещины на детали образовались в процессе дробеочистки из-за наличия на прилегающей к участкам тонкого сечения торцевой поверхности хрупкого, твердого (61–61 HRC) цементованного слоя глубиной около 1,7 мм. Замена цементации на закалку ТВЧ позволит избежать брака при изготовлении данных деталей.

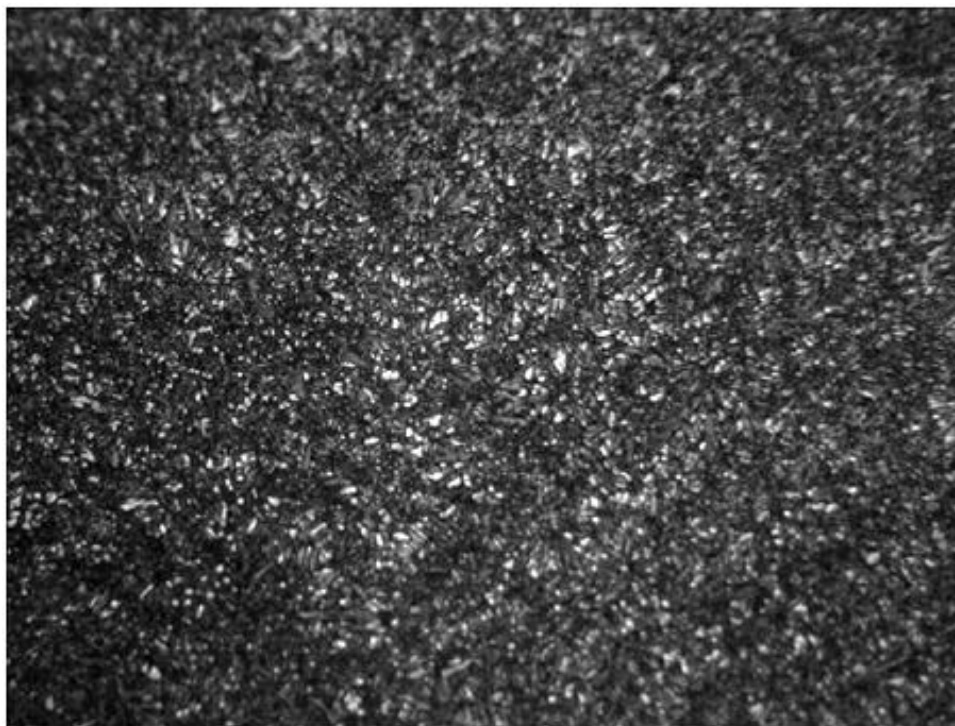
При микроисследовании в районе расположения трещин на торцевой поверхности обнаружено наличие цементованного слоя толщиной около 1,7 мм с поверхностной твердостью 61–62 HRC. Микроструктура цементованного слоя: на поверхности преимущественно отпускаемый мартенсит с мелкими включениями цементита (рис. 2). По направлению к сердцевине детали карбидные включения исчезают, сменяясь однородной троостно-мартенситной структурой. Крупнозернистость, являющаяся следствием перегрева, отсутствует. Такое строение свидетельствует об удовлетворительном качестве закалки.

Руководствуясь ОСТ 3-4704-80. "Детали гусеничных машин. Методы контроля и правила приемки после термической обработки" по избыточным карбидам микроструктура оценивается в один балл и по остаточному аустениту в три балла. Окисление, обезуглероживание по кромкам трещин отсутствует. Это указывает на то, что трещины возникли уже после термической обработки детали [2].

Рисунок 2 – Микроструктура поверхностного слоя детали "втулка".  
Увеличение x500

На рис. 2 в местах расположения трещин просматриваются светлые, плохо травящиеся полосы, представляющие собой высоконапряженные, сильно деформированные участки структуры.
