Технология сборки турбины низкого давления: возможные дефекты

М.И. Кудряшов

Московский авиационный институт

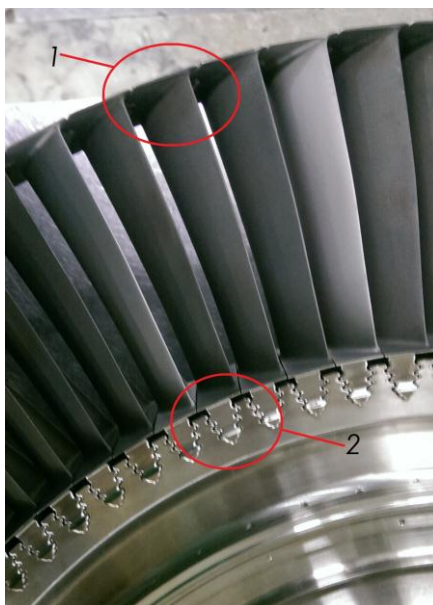
Рисунок 1 – Лопатки ротора ТНД: 1- бандажная полка; 2 - крепление типа "елочка"

Лопатки - одна из наиболее ответственных деталей ротора ТНД, поскольку они являются наиболее напряженной деталью. Лопатки ТНД (рис. 1) получают путем кристаллизации и тщательно проверяют их качество, поскольку даже незначительный дефект лопатки способен полностью вывести ее из строя.

Лопатки ТНД имеют крепление типа "елочка", поскольку оно наиболее надежное и позволяет установить большое количество лопаток на одном диске. Лопатки крепятся специальным стопорным кольцом. Для повышения вибропрочности у лопаток ТНД присутствует специальная бандажная полка, которая также способствует уменьшению протекания газов через радиальные зазоры. В

рассматриваемом узле используется кольцевой тип бандажирования, когда все лопатки рабочего колеса объединены в кольцо бандажными полками.

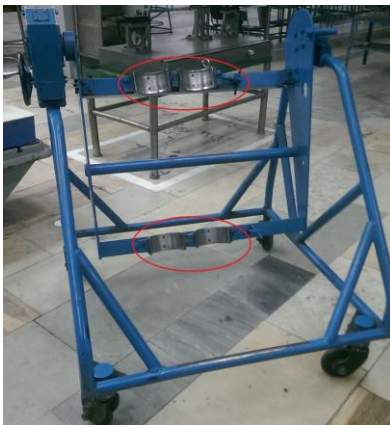
Рисунок 2 – Монтажная стойка с отмеченными фиксаторами

Поверхностные дефекты могут возникнуть на любом этапе производства и при механической обработке [4], поскольку включают в себя: налет, коррозии, забоины, надирь, риски, наклеп, следы схватывания, отклонения посадочных размеров и овальности, эрозию. Так, например, работы по сборке ротора ТНД проводятся в специальной монтажной стойке (рис. 2) и в фиксаторах, расположенных на стойке может скапливаться алюминиевая стружка, которая при вращении вала в стойке так же может оставлять после себя риски.

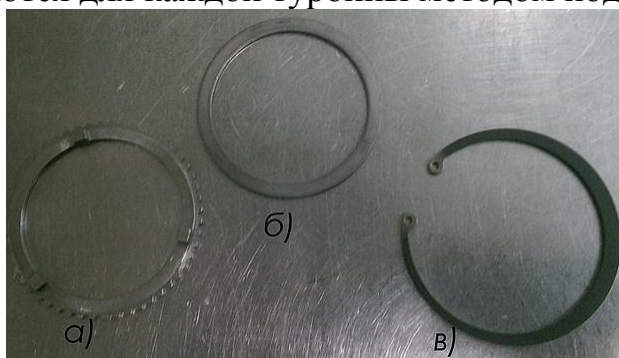
Рисунок 3 – Контрольные элементы: а - контрольное кольцо типа "Звездочка"; б - проставочное кольцо; в - стопорное кольцо

Контрольный замок для этой гайки отличается от "Т-образных" замков на других гайках и имеет вид "Звезда" (рис. 3). При сборке, когда все три контрольных элемента гайки установлены, проставочное кольцо должно проворачиваться и между ним и замком-звездочкой должен быть некоторый зазор. При заниженном показателе будет возникать повышенное напряжение, которое может привести к деформации замка-звездочки и пазов вала, при завышенном будет наблюдаться вибрация, а гайка не будет достаточно зафиксирована, что может привести к ее откручиванию на больших оборотах и срыву замка и закусыванию резьбы гайки. Проставочные кольца по этой причине делаются разной толщины и подбираются для каждой турбины методом подбора.
