## Причины брака возникающего в детали типа «втулка»

А.М. Каип<sup>1</sup>, Г.П. Уляшева<sup>1</sup>, К.Н. Пантюхова<sup>1</sup>

<sup>1</sup>*Омский государственный технический университет, г. Омск, Россия*

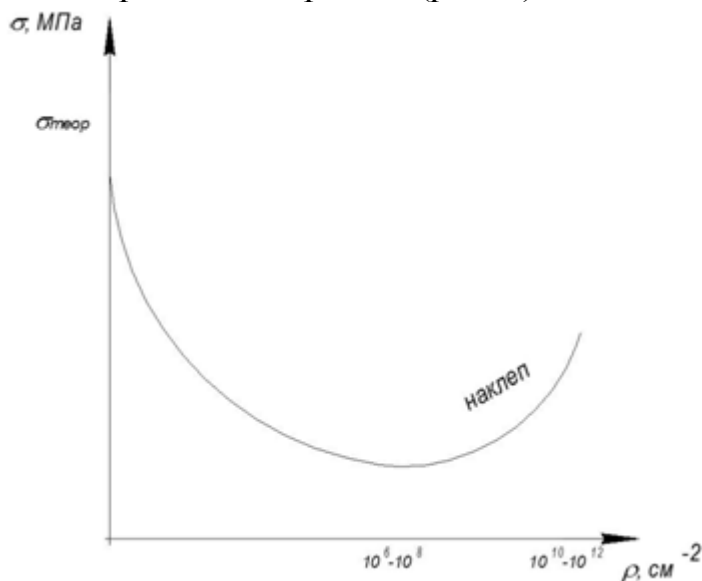
Рисунок 3 – Зависимость прочности от плотности дислокаций

Дробеструйная обработка детали, необходимая, для очистки окислившегося при термической обработки металла, вызывает дополнительное упрочнение на поверхности. Холодная пластическая деформация приводит к появлению наклепа и при этом плотность дислокаций достигает критических значений, что и вызывает образование трещин (рис. 3) [3].

В результате проведенных исследований установлено, что трещины на детали образовывались в процессе дробеочистки. Достаточно тонкий (1,7 мм) цементованный слой твердостью 60–61 HRC, прилегающий к участкам тонкого сечения, охрупчивается под воздействием значительных сжимающих напряжений.

Таким образом, трещины на детали образовались в процессе дробеочистки из-за наличия на прилегающей к участкам тонкого сечения торцевой поверхности хрупкого, твердого (61–61 HRC) цементованного слоя глубиной около 1,7 мм. Замена цементации на закалку ТВЧ позволит избежать брака при изготовлении данных деталей.
